Johann Jacob Brosy Orgel 1788

Katholische Kirche St. Peter und Paul, Erschwil

Auszug aus der Dokumentation der Restaurierungsarbeiten

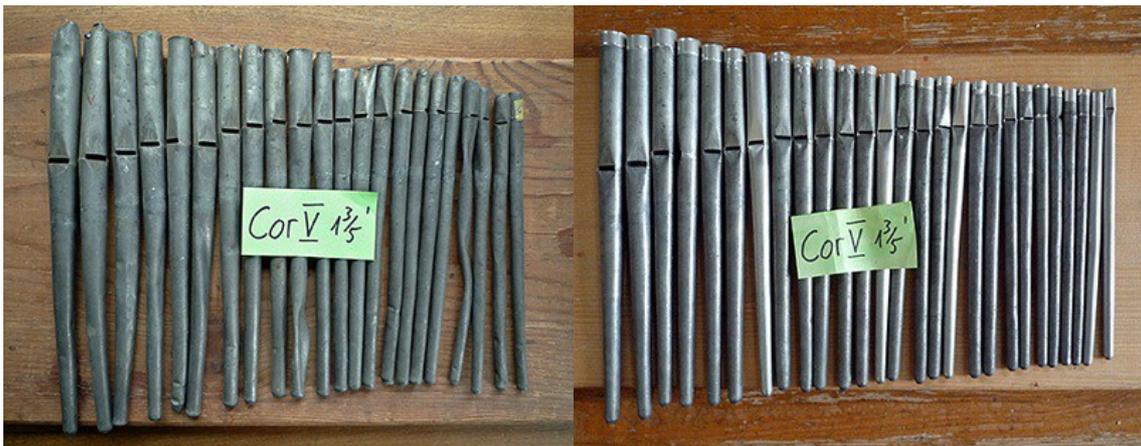
Restaurierung Cornet V1 3/5' (historische Pfeifen: 22 Stück)

Der desolate Zustand der historischen Metallpfeifen erfordert es in den allermeisten Fällen Körper, Kern und Fuss aufzutrennen, damit die Labien und Kerne in originaler Präzision gerichtet und danach Körper und Füße ausgebeult werden können.

Abb. 1: Vor der Restauration

Abb. 2: Nach der Restauration durch Metzler Orgelbau AG

- Keine unnötigen Eingriffe
- Auftrennen der Pfeifen durch Schnitt in die alte Rundnaht
- Zusammensetzen mit unveränderter Aufschnittshöhe und Kernspalte
- Die Kanten von Kern und Unterlabium werden nicht berührt, da sie weitestgehend für den Originalklang verantwortlich sind

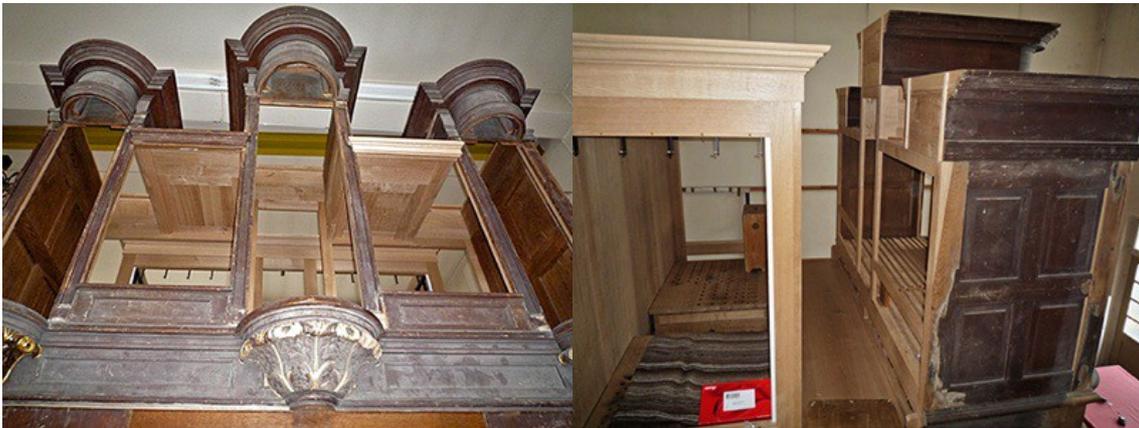
- Die Ergänzungen sollten gemäss Vertrag in Eiche massiv ausgeführt werden
- Das Gehäuse stand weder im Lot noch im Winkel
- Die Einteilung der Rückwandfrieze war nicht praxisgerecht
- Die Holzverbindungen waren zum Teil dilettantisch ausgeführt
- Das neue obere Abschlussprofil des rechten Zwischenfeldes war stark verwurmt

Abb. 3: Neues Abschlussprofil und neue Dächer in Eiche.

Abb. 4: Neue Rückwand. (In die Öffnungen gehören gestemmte Türchen)

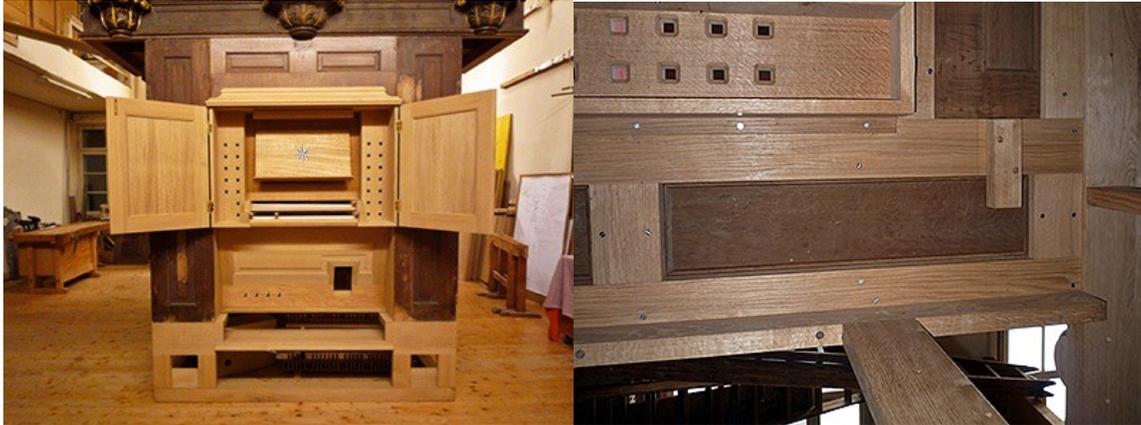
Abb. 5: Neue Spielnische mit originalgetreuem Spielschrankprofil.

Abb. 6: Verstärkung aus Eiche im Unterbau, um Windladen und Trakturen eine jahrhundertelange Stabilität zu verleihen.

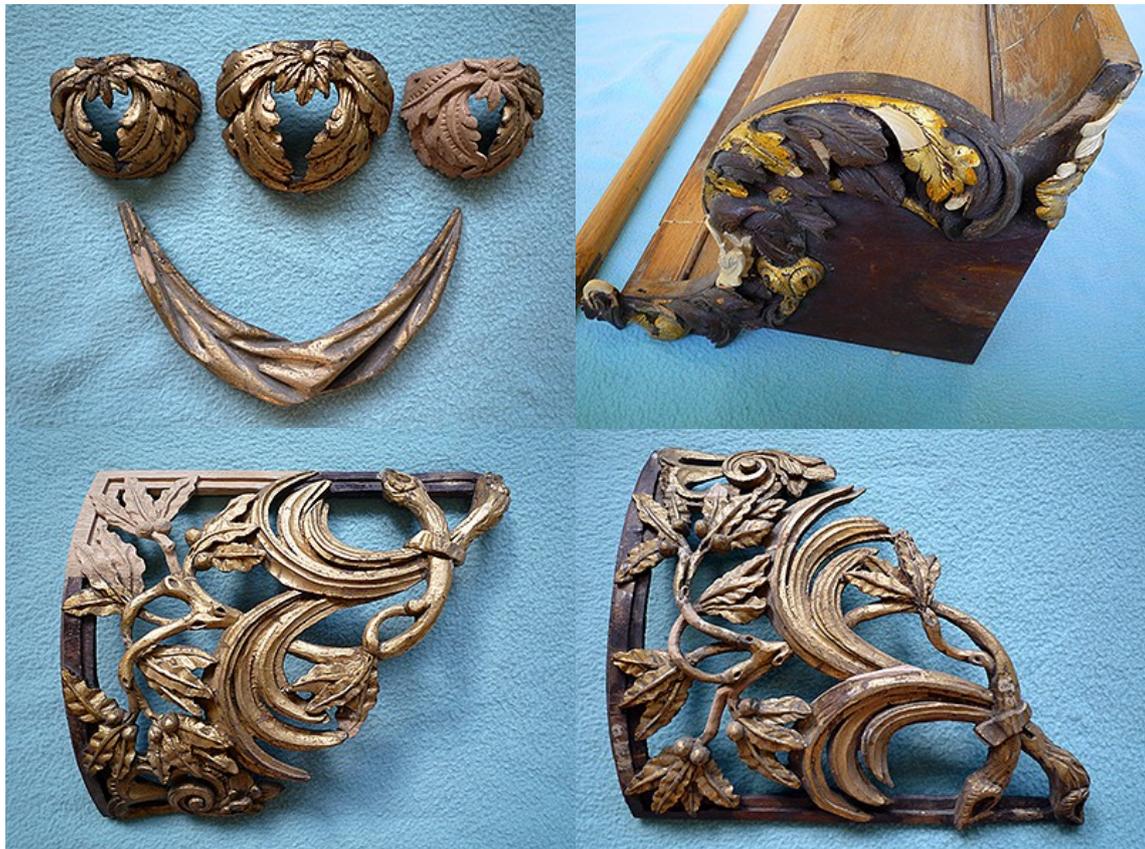
Abb. 7 bis 10: Zierstücke

Im Folgenden sind originalen Zierstücke abgebildet, an welchen zumeist geringfügige Reparaturen und Ergänzungen vorgenommen werden mussten.

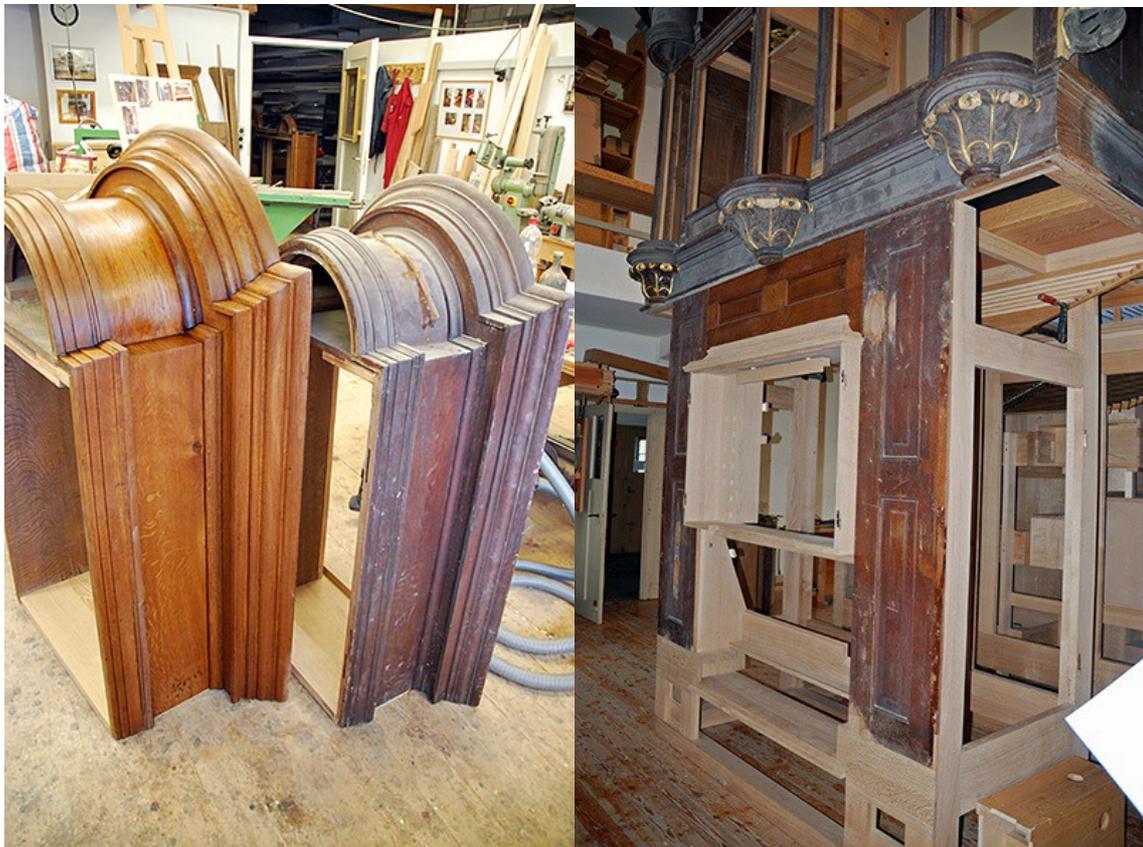
Abb. 11 und 12: Das Eichengehäuse

An dem historischen Eichengehäuse war die „Lackierung“ ausgebleicht und ausgetrocknet, an einigen Teilen war auch das darunter liegende Eichenholz grau. An den Hüten und am Kranz gab es Risse im Holz. Am Spieltisch und den Seiten unter den Konsolen und zwischen den Türmen gab es von der Firma Metzler Orgelbau AG Ergänzungen aus „neuem Holz“.

Zuerst wurden die Risse ausgespant, dann den alten Lack abgezogen, danach alle Teile gleichmässig geschliffen. Die neuen Eichenholzteile wurden in mehreren Beizvorgängen farblich ans alte Gehäuse angepasst. Die doppelte Lackierung erfolgte mittels Pinsel. Verwendet wurde ein Zelluloselack der Firma Wenger in Gümligen. Mit einem Hauch Schellackpolitur wurde die Oberflächenbehandlung abgeschlossen.
